CASO REAL: detección falla de rodamiento en ventilador crítico de planta

ANALISIS DE VIBRACIONES EN RODAMIENTO

En el presente informe se analizan las posibles causas de la falla observada en el rodamiento lado acople de un ventilador crítico con del proceso de una planta petroquímica.

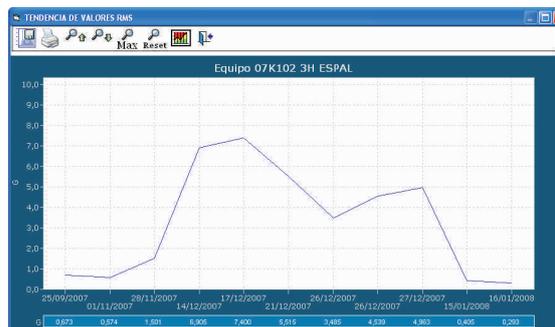
En la Fig. 1 se muestra la evolución del valor global de aceleración en el punto.

c) En el espectro de la Fig. 3 , entre 5 y 10 KHz, podemos apreciar un correcto funcionamiento de la película lubricante, que sumado a la tendencia de los valores globales, descenso y estabilización después del pico Fig. 1, hacen suponer que si bien la falla esta evidenciada, no representa alto riesgo de rotura, al muy corto plazo.

- a) La avería estaba muy localizada en un área reducida, y la otra hilera de rodillos funcionaba correctamente, por lo que el rotor era soportado por esta.
- b) La avería produjo un incremento pronunciado de las vibraciones, luego se aprecia una disminución y estabilización (Fig. 1), como consecuencia del asentamiento del valle de la pista.

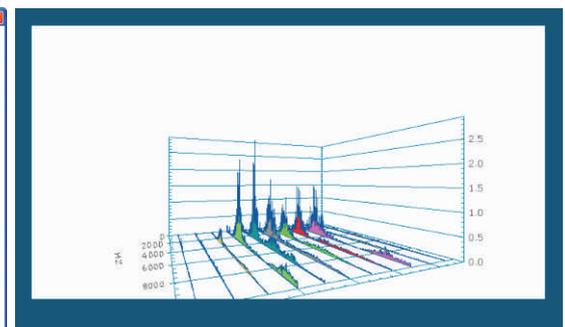
En la Fig. 2 se observa la evolución de los espectros, que responde a la variación de valores RMS de la Fig. 1.

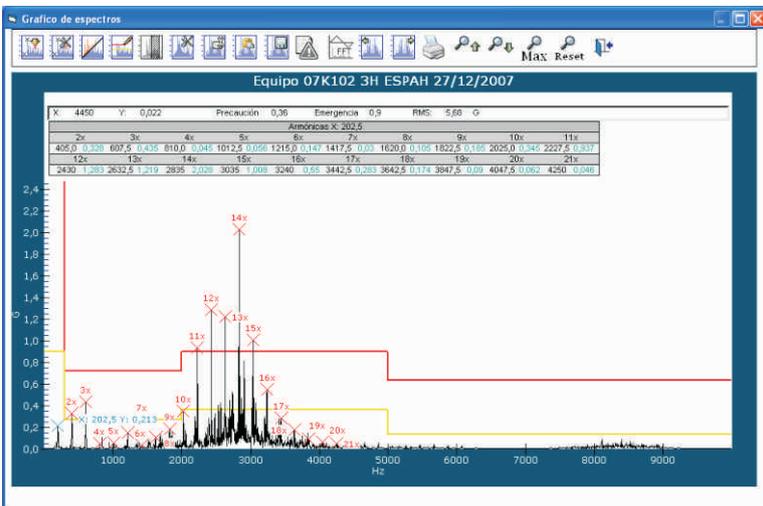
Fig.3

a) Las alarmas en el estado de emergencia del espectro (línea roja) superadas corresponden a la zona de falla incipiente (2 a 5 KHz.) Fig. 3

b) Todas las componentes del espectro de la Fig. 3, son armónicas de la frecuencia 202,5. Si vemos el espectro envolvente de la Fig. 4, comprobamos que esta falla corresponde a falla en la pista externa para este rodamiento (22213C3) y a las RPM del eje (1492)

Con estos datos se concluye que el problema esta generado en la pista externa del rodamiento, con lo que se recomienda su cambio.

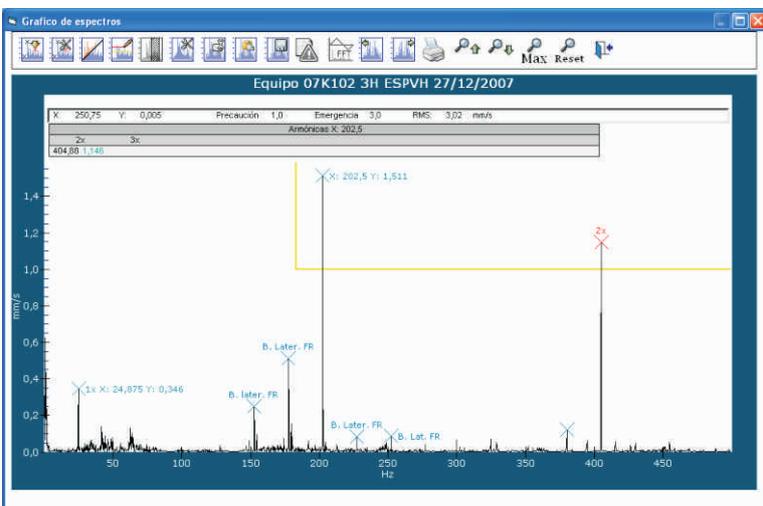
Fig.5

d) Como dato adicional para corroborar este diagnóstico, podemos ver en el espectro de velocidad de la Fig. 5 donde también aparece la componente de falla de la pista externa con bandas laterales cuya separación es la frecuencia de giro, lo que además confirma un golpe cíclico cada revolución del eje.

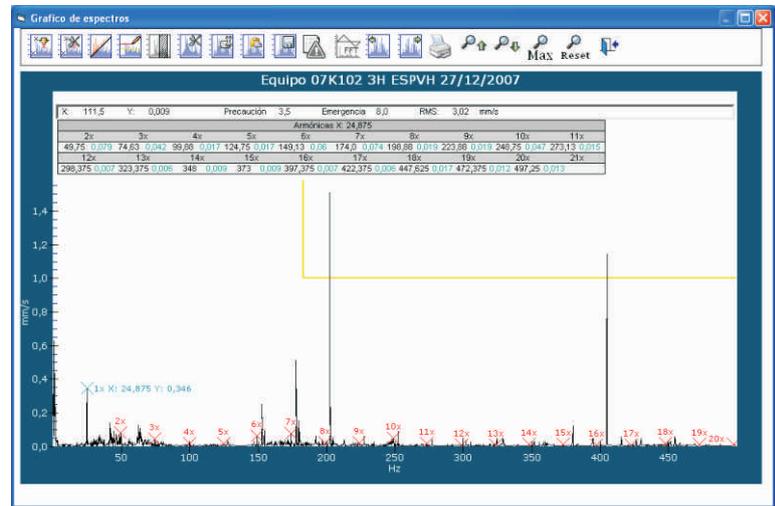
Fig.6

2) Analizando la Fig. 6, se descarta que el rodamiento estuviera golpeando, ya que no aparecen armónicas superiores a las RPM. Las marcas en la parte externa del rodamiento pueden deberse a una deformación de la caja que aloja el rodamiento.

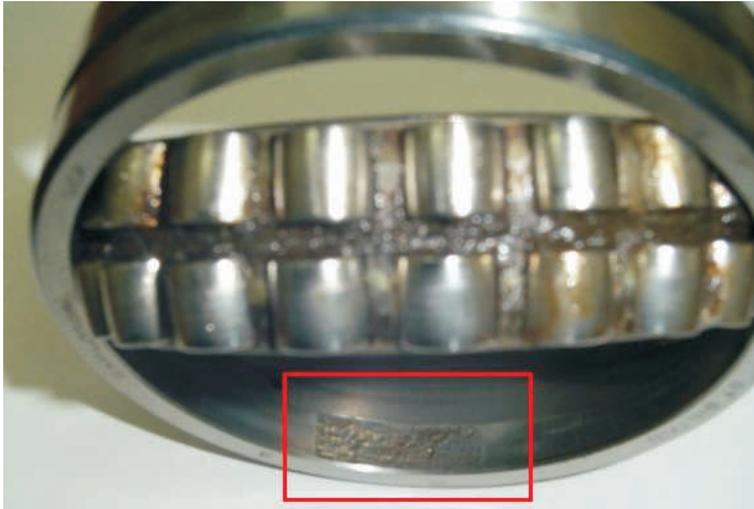
FOTO 1

- a) Desprendimiento parcial importante de metal sobre una de las pistas de los rodillos, sobre una extensión de 30 mm del diámetro interior de la pista externa. (foto 1)
- b) Marca en la superficie externa (distinto brillo), no coincidente con la avería de la zona de la rodadura de la pista externa. En una primera impresión, parecería una zona de golpes con la caja (foto 2)

De todo lo expuesto, se puede asegurar que no existían motivos mecánicos y de esfuerzos que justifiquen la pérdida de material en la pista, por lo que se recomienda hacer un estudio metalográfico del material del rodamiento para evaluar si el desprendimiento es debido a fallas en el material del mismo.

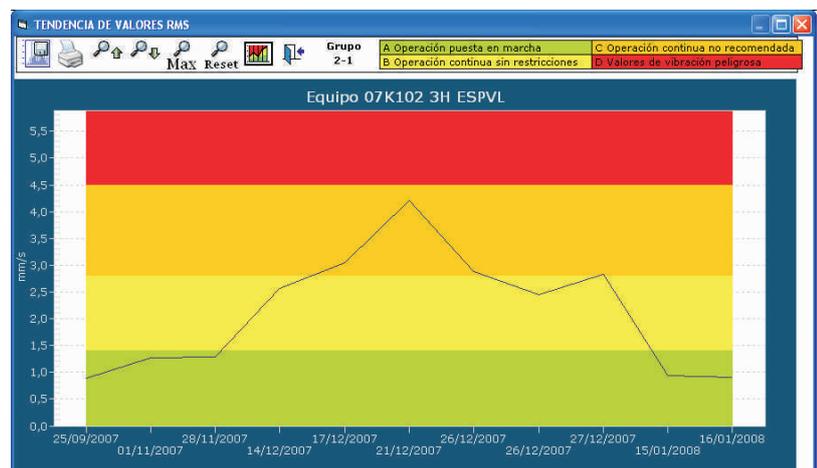
Los valores RMS de velocidad de vibraciones medidos antes de la avería y después de la reparación, corresponden a valores ideales de funcionamiento (rango mínimo) según la norma ISO 10816-3. Fig. 7
