## Falla Eléctrica

Equipo: Motor de Compresor de Frio 400HP

Falla: Barras cortadas en rotor de motor eléctrico

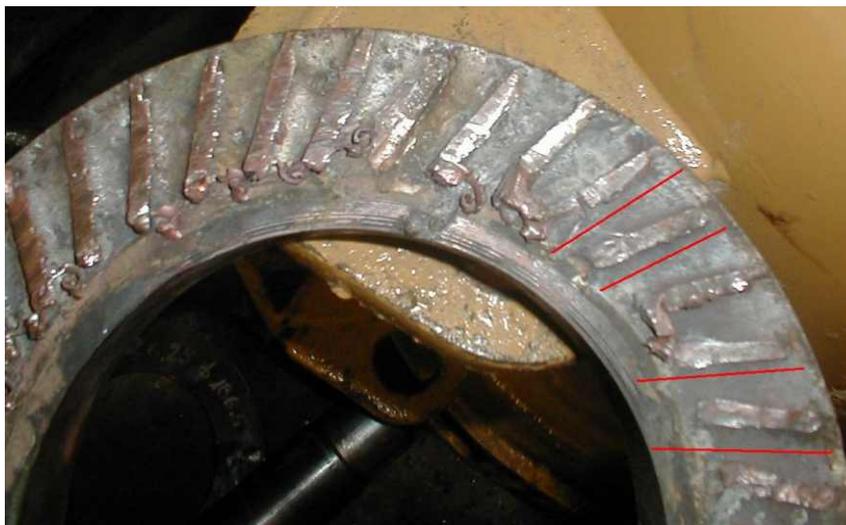
Comentario Foto 1

En la foto del anillo se ve perfectamente el lugar donde la barra se cortó y también se puede observar que hay fusión por arco eléctrico.

Se puede observar que las otras barras están cortadas por un medio mecánico para retirar el anillo.

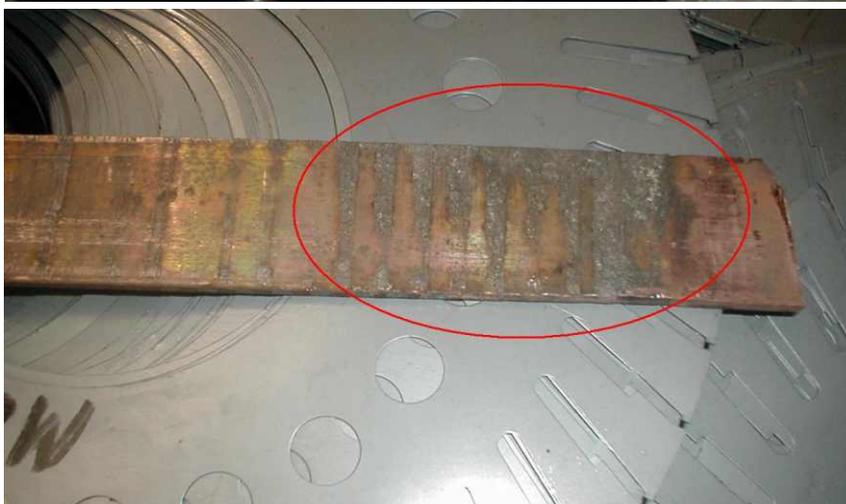
Comentario Foto 2

Aquí se puede ver claramente como la corriente en lugar de cerrarse por el anillo se cierra por el paquete magnético.

Esto produce arcos que han erosionado la barra.
