Caso Real:

Falla de Rodamiento detectada con Espectros de Envolvente

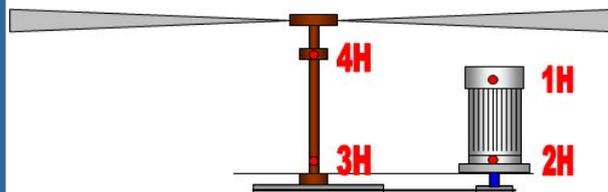
El mantenimiento Predictivo que realiza la empresa de servicios en la planta del cliente, incluía en la rutina un Aeroventilador, donde se encontraron niveles vibratorios en aumento en el rodamiento del motor lado polea con las siguientes características:

Fabricante: WESTINGHOUSE
 Tipo: M02504TE
 Potencia: 18,4
 RPM: 1765
 Tensión: 380 v
 Cojinete L.O.A: 6311ZZ
 Cojinete L.A.: 6310ZZ

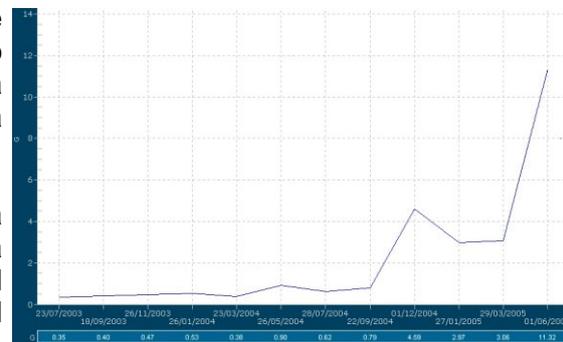
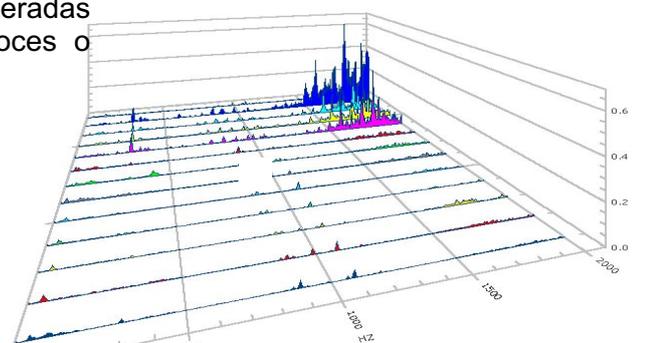
Durante los sucesivos controles de vibraciones realizados al equipo aeroenfriador, comenzó a detectarse una evolución positiva de los valores de la aceleración 0-Pico y los valores RMS.

En los espectro de aceleración se detectó la aparición de componentes de baja y alta frecuencia aumentando la energía espectral y evidenciando un posible problema en el equipo rotante.

Podían apreciarse también en el espectro de aceleración, componentes generadas posiblemente por problemas de roces o lubricación deficiente.

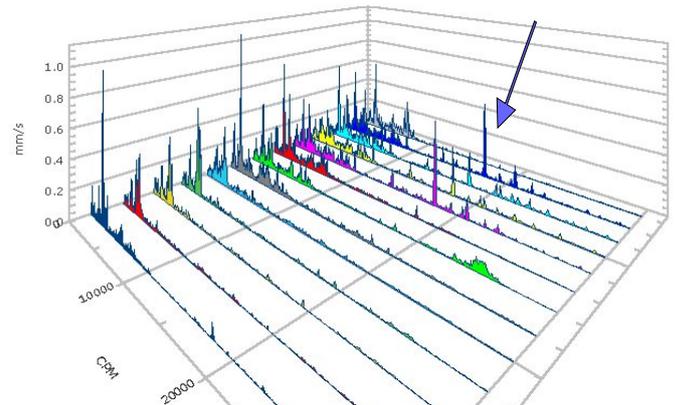
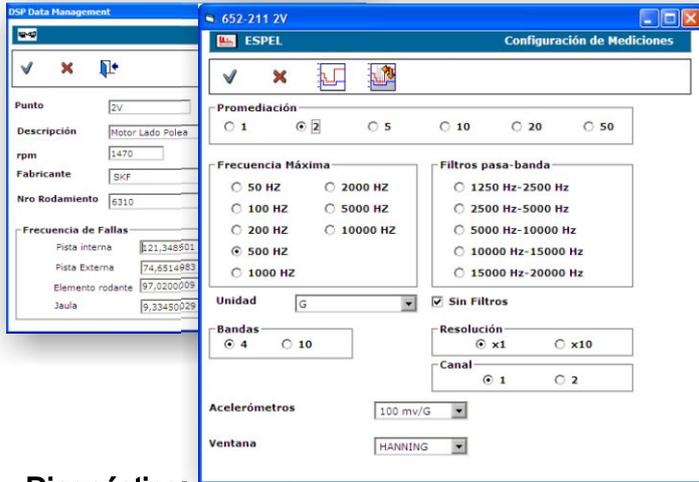
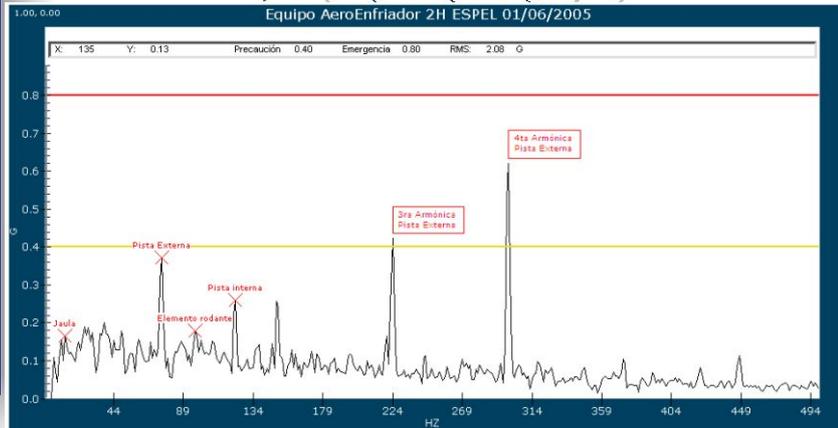
Para poder determinar el origen de la falla, se realizó un espectro de envolvente en el punto del motor, del lado de la polea.

La configuración seleccionada por el analista en el software DSP Data Management fue la siguiente:

Una vez realizado el espectro de envolvente según la configuración elegida, y activando la función automática de búsqueda de frecuencias de falla, puede observarse:

- La presencia de la frecuencia de falla de la pista externa del rodamiento acompañado por múltiples armónicas, lo que indicaría una falla desarrollada.
- La presencia de la frecuencia de falla de la pista interna del rodamiento acompañada de un par de armónicas, lo que nos indicaría una falla en desarrollo.
- La baja amplitud de la frecuencia de defecto de los elementos rodantes, nos indicaría que no habría problema en los mismos.
- La baja amplitud de la frecuencia de defecto de la jaula, no evidencia problema en la misma.

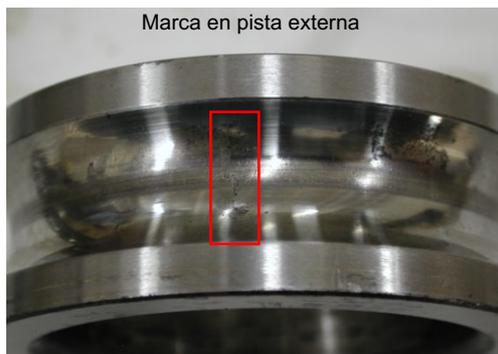
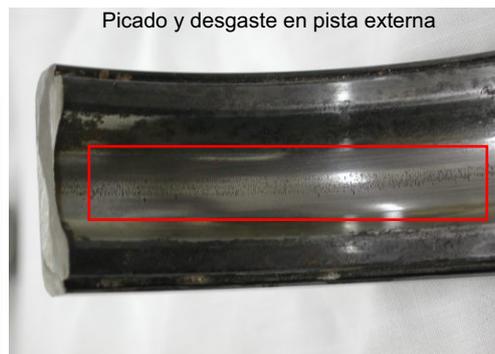
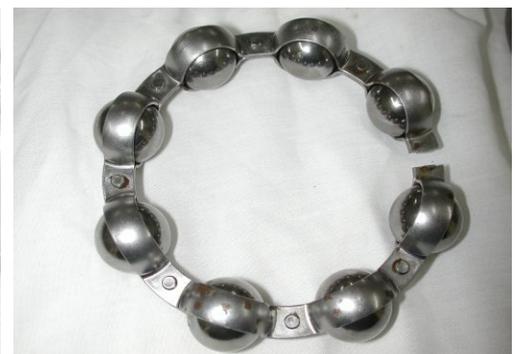
Del desarme del rodamiento, la inspección visual revela lo siguiente:

Lubricación deficiente, grasa en mal estado (rodamiento blindado).

Pista externa en malas condiciones, a simple vista se observa picadura y desgaste de la pista externa, Se observa una leve marca en la pista interna, pero en general presenta un buen estado.

Los elementos rodantes y jaula se encuentran en buenas condiciones.
