## CASO REAL: falla de rodamientos en bombas REDA

En éste caso particular se trata de una bomba horizontal marca REDA HPS, ubicada en una de las plantas de inyección de agua para recuperación secundaria de petróleo en un yacimiento de la cuenca neuquina.

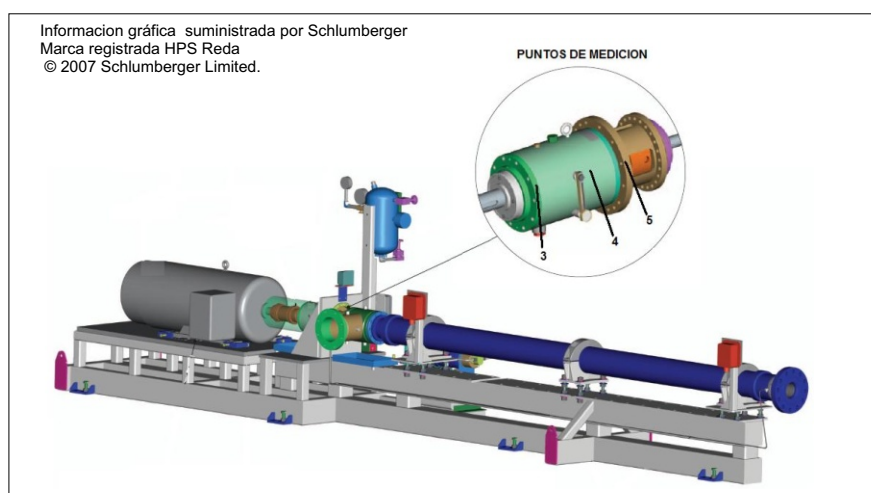
Nuestra tarea consiste en controlar mensualmente vibraciones en motor, cámara de impulsión y tubo de impulsores, efectuándose mediciones de baja frecuencia (velocidad), para la detección de problemas estructurales y alta frecuencia (aceleración) para la detección de falla en componentes ó cavitación del equipo.

Se describe puntos de control en el siguiente gráfico:

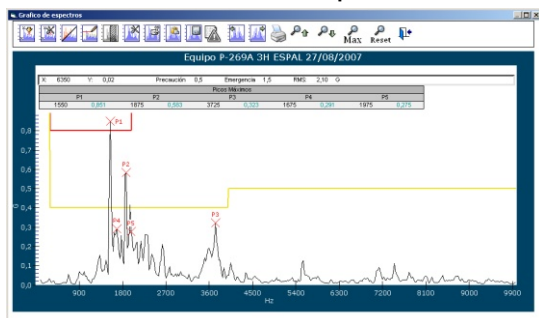
## Falla encontrada en espectro de aceleración

Como los valores y espectros no concordaban con los anteriores se presume la existencia de falla en uno de los rodamientos de cámara, más precisamente el rígido de bolas.

Se procede a analizar con más detalle el espectro, donde luego de un simple manejo de herramientas de cursores se puede observar la presencia de patrones repetitivos evidenciando el contacto metal-metal

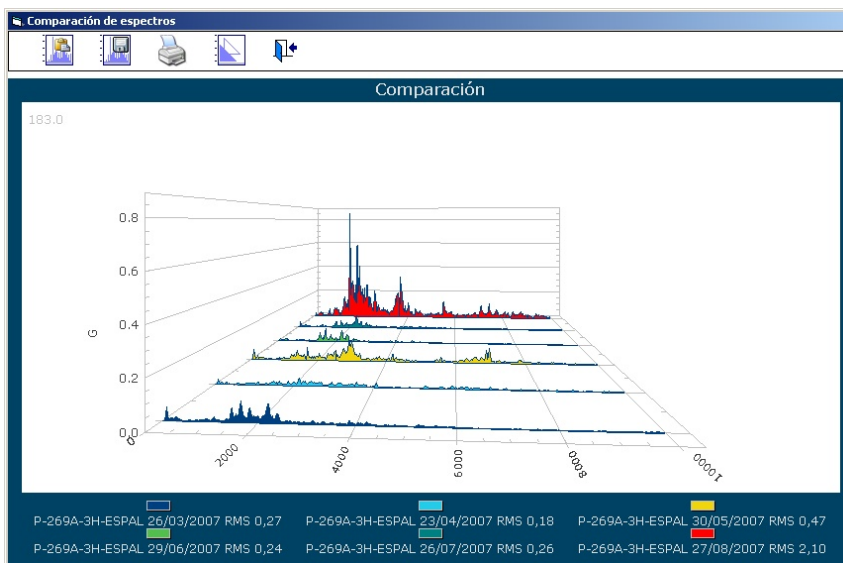
## Evolución de la falla detectada

En una de las mediciones de rutina efectuadas se observa un incremento importante en los valores de aceleración en la cámara de empuje, que contrastaba con la tendencia evidenciada por el equipo.

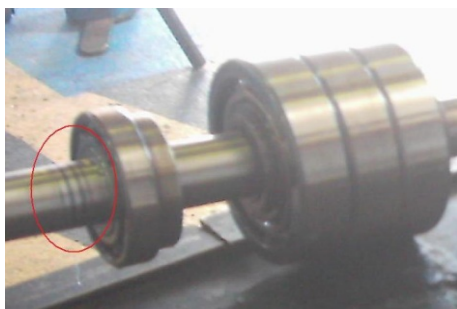
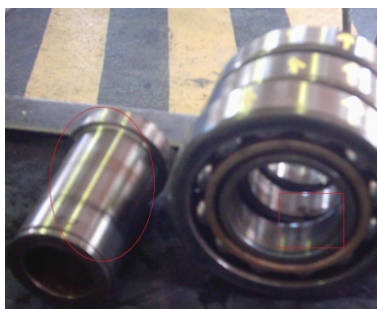
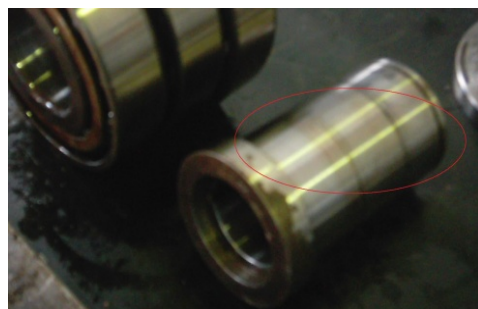
## Fotos de la falla encontrada:

En atención a que el progreso de la misma había sido importante en un lapso de tiempo muy breve, supervisión decide la intervención del equipo, hallándose anomalías de montaje en el rodamiento en cuestión, como así también deterioros en jaula. Se efectuó la reparación correspondiente, el equipo estuvo sin funcionar un tiempo mínimo y se evitó una rotura que podría haber sido importante.
